Basen już otwarty. Jak się prezentuje po liftingu?

data aktualizacji: 2014.09.20

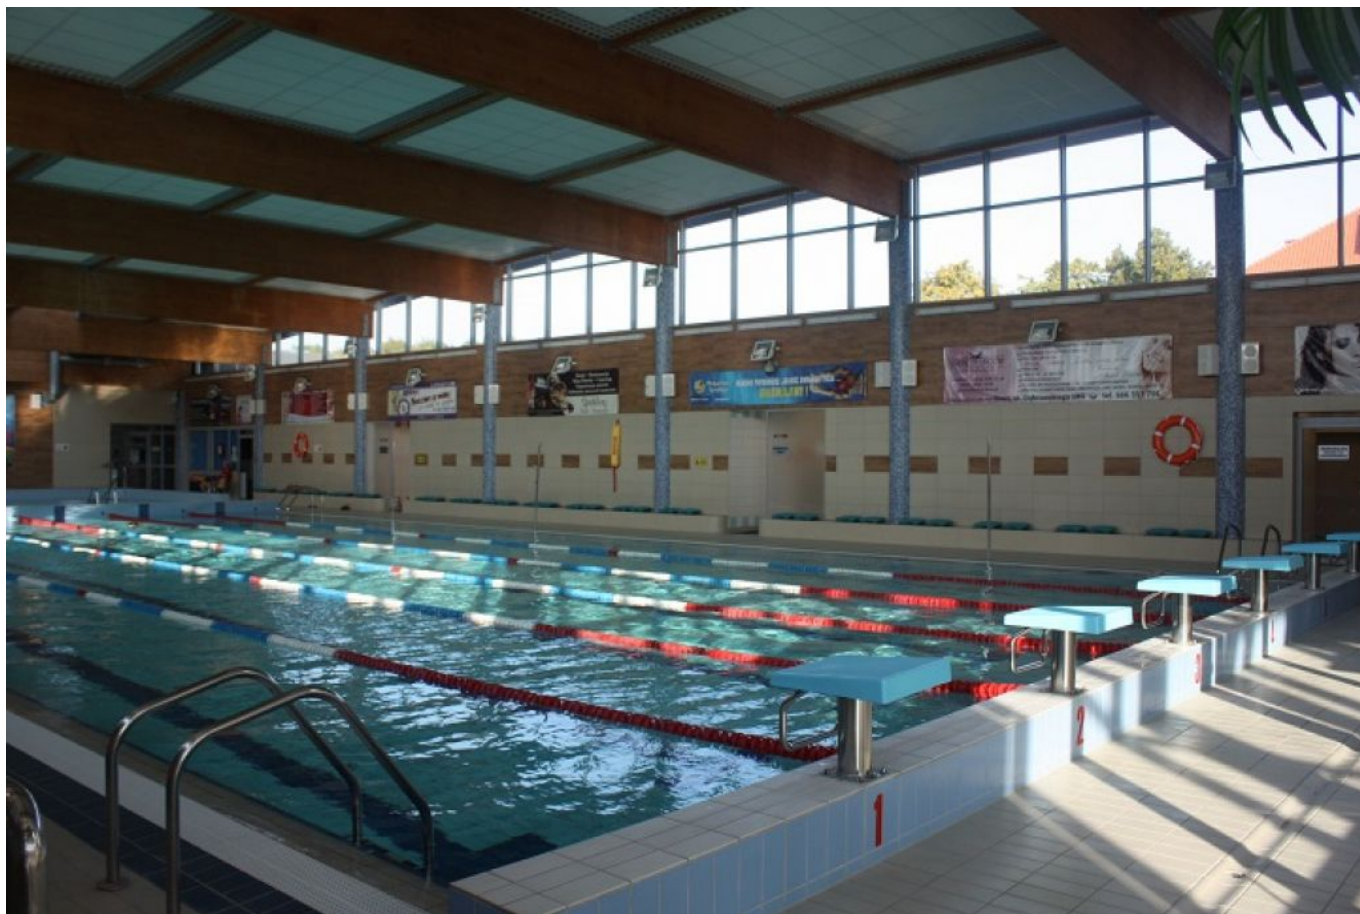
Jak dowiedzieliśmy się podczas wizyty, najdłużej trwała renowacja drewnianych elementów podwieszonych pod sufitem pływalni. Wymagały one zeszlifowania, bo konstrukcja ma kontakt z wodą, szczególnie w okresie zimowym, kiedy duża różnica temperatur panujących na zewnątrz i wewnątrz budynku powoduje wytrącanie się kropeł wody. Na zdjęciu widać dość wyraźną różnicę pomiędzy belkami, które zostały poddane renowacji, a tymi, które dopiero ją przejdą podczas kolejnej przerwy technicznej.

jaką przeszła zjeżdżalnia. Ponieważ podczas normalnego użytkowania jest ona niemal przez cały czas pokryta wodą, dochodzi tam to znacznego gromadzenia się osadu. Nie można go usunąć nawet najsilniejszymi środkami chemicznymi, powierzchnia wymagała więc szlifowania. Dzięki wykonaniu tego zadania zjeżdżalnia odzyskała świeży kolor i wygląda wręcz jak nowa.

Iławski basen to wciąż stosunkowo nowy budynek, który "pracuje", czego efektem mogą być uszkodzone kafelki. Tego typu ubytki zostały uzupełnione w kilku miejscach na terenie pływalni. Wszystkie elementy ceramiczne przeszły też dogłębne czyszczenie.

Na wymianę czeka jeszcze blat łazienkowy, którego nietrwałość, jak przyznał Radosław Serafin, wynika z błędu w projekcie budynku. Założył on zastosowanie w tym miejscu płyty meblowej, która źle znosi kontakt z wodą. Blat ma zostać wymieniony na trwalszy i lepiej dostosowany do swojej funkcji jeszcze w tym tygodniu.

Zostały też wymienione skorodowane śruby mocujące wiele elementów na pływalni. Podczas kolejnego remontu warstwą specjalnej farby zostaną pokryte widoczne na zdjęciu elementy metalowe krzeseł, które nieco się odbarwiły wskutek kontaktu z wodą.

Pojawiły się również niewielkie, ale ważne elementy na suficie oraz na schodach. Boczne barierki na schodach mają za zadanie spowodować, aby woda spływała w dół, a nie w bok po ścianach powodując zacieki i odchodzenie warstw farby. Sufit przed tym samym zjawiskiem chroni dodatkowo warstwa gresu.
