A grobla cały czas przecieka, czyli jak woda z Iławki zalewa okoliczne tereny [ZDJĘCIA, WIDEO]

data aktualizacji: 2024.11.03

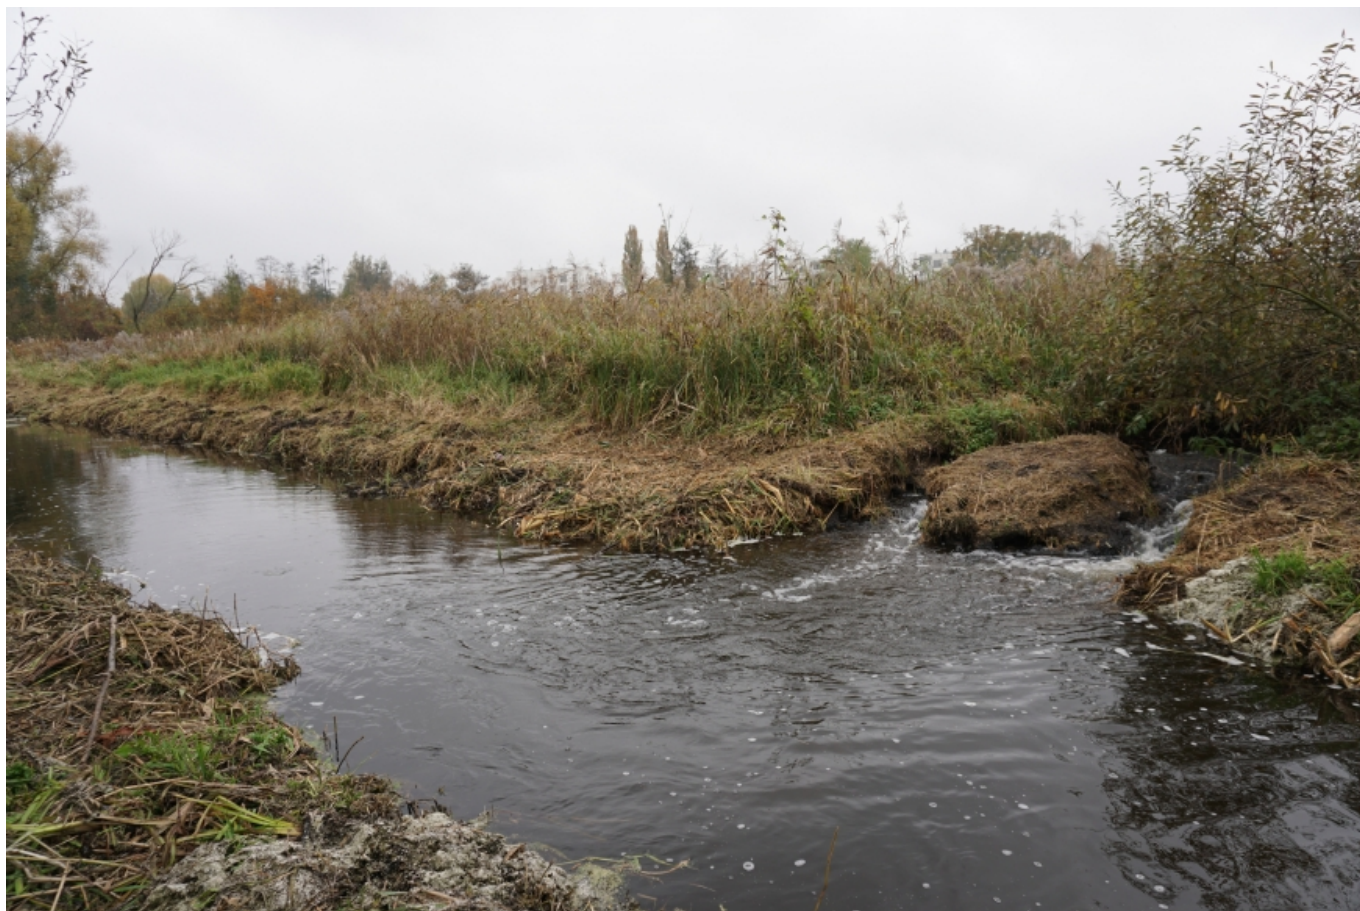
Pamiętacie zalania terenów w Iławie i gminie Iława, wzdłuż tzw. rzeki Tynwałd? Spowodowało to znaczne straty, że wymienimy tu tylko drogę i mostek w Nowej Wsi, który ostatecznie trzeba było budować na nowo. Nikt nie powiedział, że do takich zalań nie dojdzie w przyszłości. I nie straszymy tu dla straszenia, po prostu obserwujemy, jak woda dalej przelewa się przez dziurawą groblę z rzeki Iławki do cieku Tynwałd.

Właśnie to jest główna przyczyna podtopień. **Woda „uciekająca” z Iławki**, przez groblę stanowiącą północny brzeg rzeki (na wysokości obwodnicy miasta), przelewa się do kanału łączącego ją z **jeziorem Łąbędź**. Dla formalności - kanał ten nazwano **rzeką Tynwałd**.

Okazało się, że niestety przecieki – i to całkiem spore – wciąż występują w tym miejscu. Jadąc tzw. obwodnicą północną Iławy (aleja Jana Pawła II) można to zobaczyć bezpośrednio z ulicy. Poniżej zdjęcia oraz nagranie wideo.

Niemniej jednak, jak usłyszeliśmy w środę od rzecznika **Bogusława Pinkiewicza**, w Toruniu na pewno nie zapomniano o Iławce, przeciekającej grobli, piśmie od burmistrza **Dawida Kopaczewskiego** itd. Zarząd Zlewni ma się zająć tym problemem, a w planach jest montaż **ścianki szczelnej**, która spowodowałaby zatrzymanie zjawiska przeciekania wody przez nieszczelną groblę.

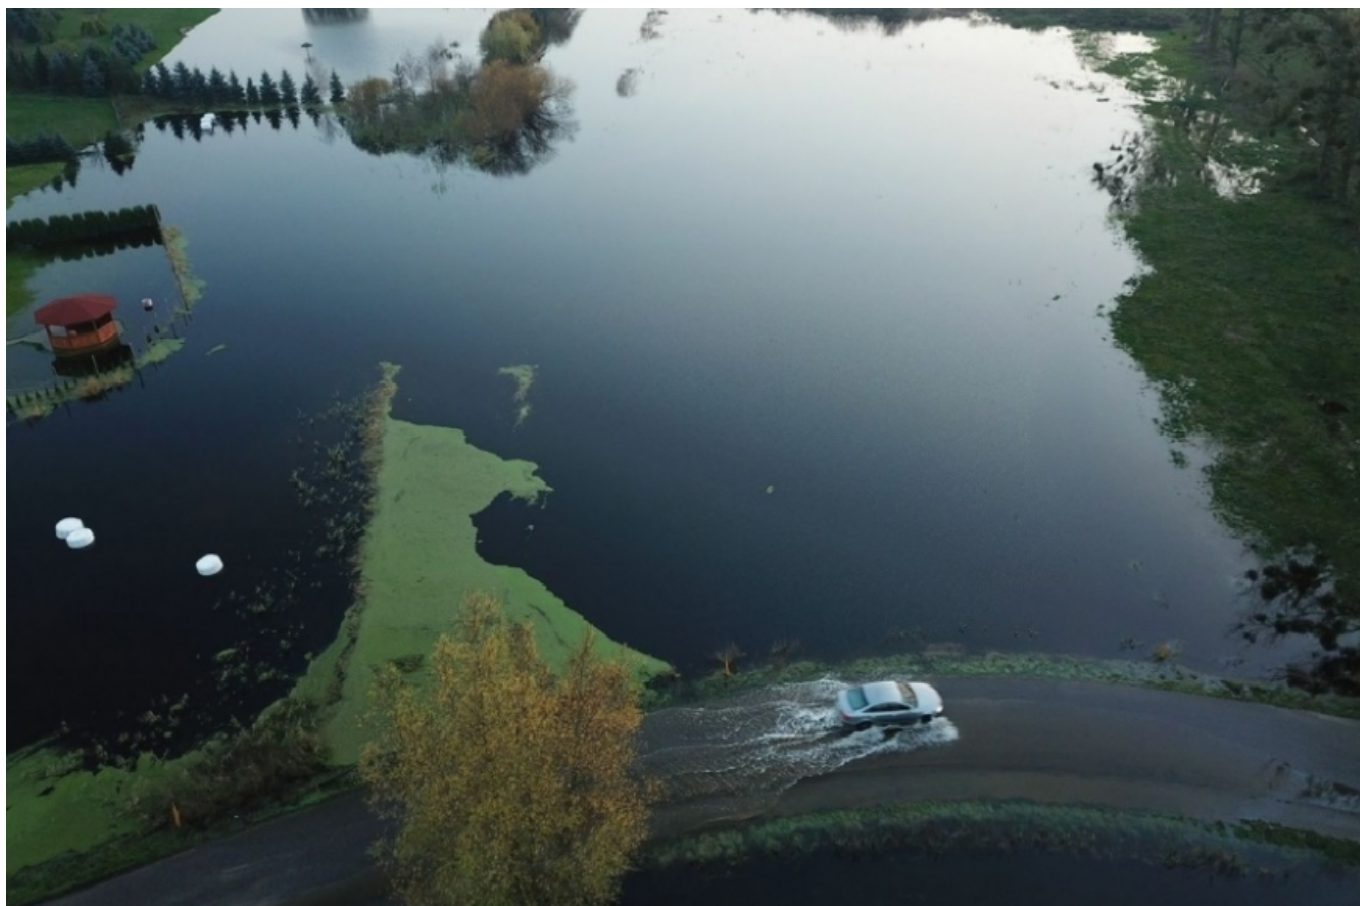
Rok 2017, droga w Nowej Wsi tuż przy tzw. rzece Tynwałd. Fot. Piotr Karczewski

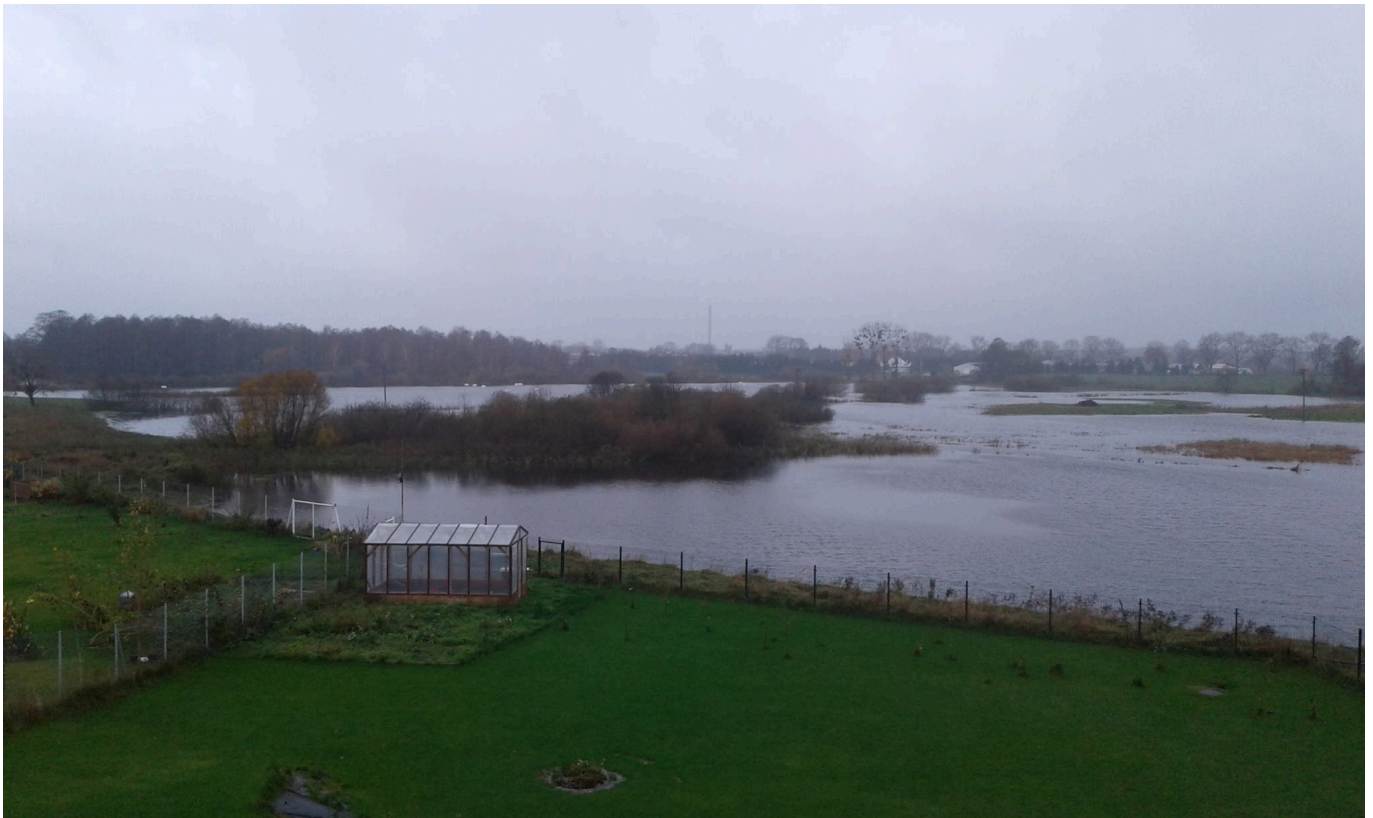
- Obserwowane przelewanie wody z rzeki Iławki do rzeki Tynwałd występuje od kilku lat cyklicznie. Podstawowym powodem takiego stanu rzeczy jest obecność bobrów, które wykonały w ostatnich latach dużo nor w korycie Iławki

- Kolejnymi powodami jest osiadanie gruntów przyległych do brzegu Iławki oraz rozbudowa miasta Iława i Nowej Wsi, przez co poszerzyły się nadmiernie tereny nieprzepuszczalne w dorzeczu rzeki Tynwałd. Zwiększyło to spływy do koryta rzeki deszczówki podczas opadów. Wszystkie te czynniki łącznie powodują zalewanie terenów wzdłuż rzeki Tynwałd

Widok na zalane tereny w okolicach Nowej Wsi. Fot. Czytelnik
